Historische Dachkonstruktionen am Beispiel des ehemaligen Kuhstalles auf dem Gutshof von Paulinenaue (Havelland)

Historische Dachkonstruktionen am Beispiel des alten Paulinenauer Kuhstalles

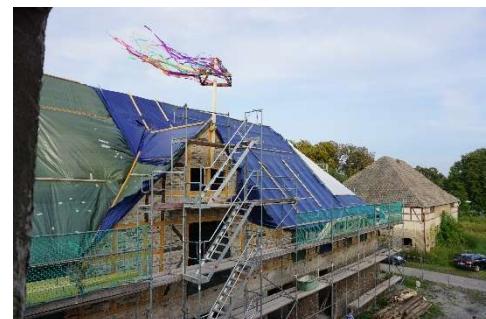
*Abbildung 1 – Richtfest
Gut zu sehen sind die ausgetauschten Hölzer in der Giebelwand.*

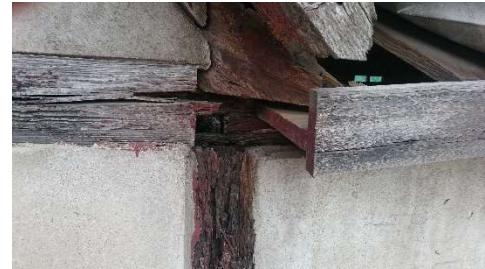
Abbildung 11 – Fehlstelle im Fachwerk
Foto: Jan Gabriel. 2017.

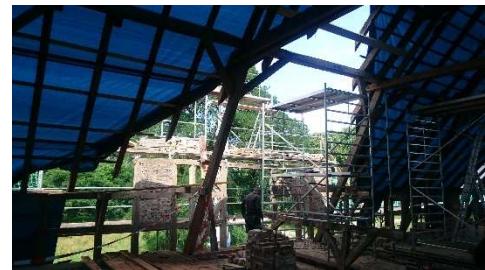
Abbildung 12 - Zurückgebaute Giebelwand
Foto: Jan Gabriel. 2017.

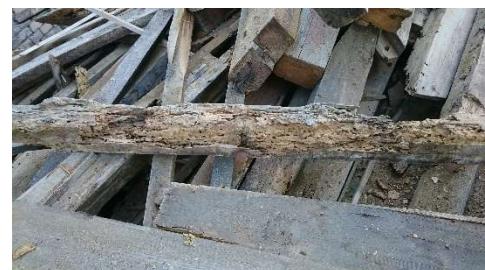
Abbildung 13 - Von Schädlingen befallenes Holz
Foto: Jan Gabriel. 2017.

da auch das Kernholz durch Holzschädlinge befallen war [5] (siehe Anlagen Nr. 7, 8, 9). Dies ist jedoch für den Hausbock eher untypisch. Auf eine eingehende Untersuchung wurde verzichtet. Im Einzelnen wurden folgende Maßnahmen getroffen:

Die Kehlsparren mit einem Querschnitt von 16/18 wurden mit 16/4 verstärkt. Der Querschnitt der Firstpfette am Rand wurde von 12/14 auf 24/38 erweitert, in der Mitte um 12/18. Die Mittelpfetten besaßen im Ursprung einen 16/18 Querschnitt und wurden teilweise mit U 160 und teilweise U 180 Stahlträgern unterstützt. Giebelseitig mit einem U 120 Profil und je einer zusätzlichen Mittelstütze aus Holz von 14/14. Die unteren Bestandsstreben mit 16/20 wurden um 16/10 ergänzt. Die oberen (Wind-)streben mit einem ursprünglichen Querschnitt von 12/12 erhielten je 2 mal 8/12 Hölzer zu je einer Seite zur Verstärkung. Vorhandene Zangen, die mit 10/16 ausgebildet waren, wurden mit einem U 100 Stahlprofil verbessert. Neben den Mittelstützen unter der Giebelpfette wurden auch Kopfbänder mit 12/12 zwischen den unteren Windstreben und den Zangen zum Bestandsbau ergänzt.

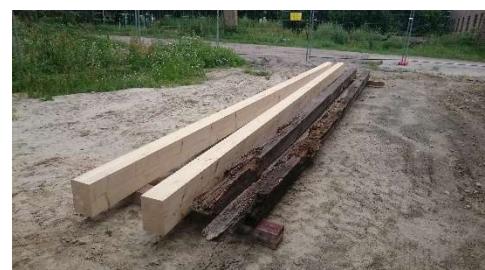
Abbildung 14 – Neue neben geschädigten Balken
Foto: Jan Gabriel. 2017.

Nach ersten Begutachtungen der Hölzer durch den Zimmermann, die Architekten und den Bauherren, wurde ein Austausch der Hölzer von 30 Prozent angenommen. Insgesamt mussten aber etwa 70 Prozent der Hölzer erneuert werden,

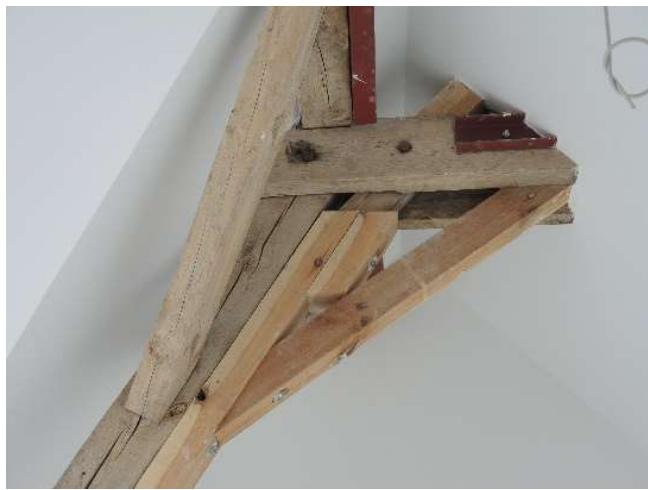
Abbildung 15 - Knotenpunkt mit neuen Verstärkungen
Eigene Fotografie. 2018.

Außerdem mussten die Anschlüsse an Fuß-, Mittel- und Firstpfette erneuert werden. Die Drempelwand beulte sich zudem aufgrund des Horizontalschubs der Sparren nach außen, was umgehend zu beheben war [vgl. 15, 21]. Firstlaschen waren vorhanden, mussten aber aufgrund des Einbaus der Verstärkung und der teilweisen Erneuerung der Firstpfette ausgetauscht werden [5]. Im Bereich des ehemals vorhandenen Turms sind noch die originalen Firstlaschen erhalten.

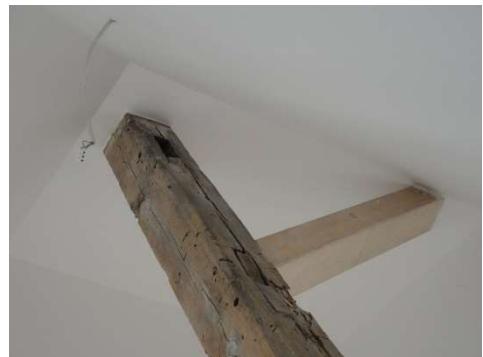
Erwähnenswert ist, dass in mehreren noch aus der originalen Konstruktion erhaltenen Hölzern, Zapfenlöcher vorhanden sind, deren Funktion aber ungeklärt ist. Teilweise sind noch Zapfenreste in den Löchern vorhanden.

Abbildung 16 - Zapfenlöcher mit/ ohne Zapfenreste
Eigene Fotografie. 2018.

Es lassen sich lediglich Vermutungen aufstellen, woher der Ursprung röhrt. Zum einen könnte es sein, dass weitere Verbindungen zum Fachwerk und anderen Konstruktionshölzern bestanden haben, die nachträglich bei Umbauarbeiten entfernt wurden. Außerdem könnte beim Bau falsch geplant und die Hölzer fälschlicherweise mit Zapfenlöchern hergestellt worden sein. Eine weitere, relativ unwahrscheinliche Vermutung ist,

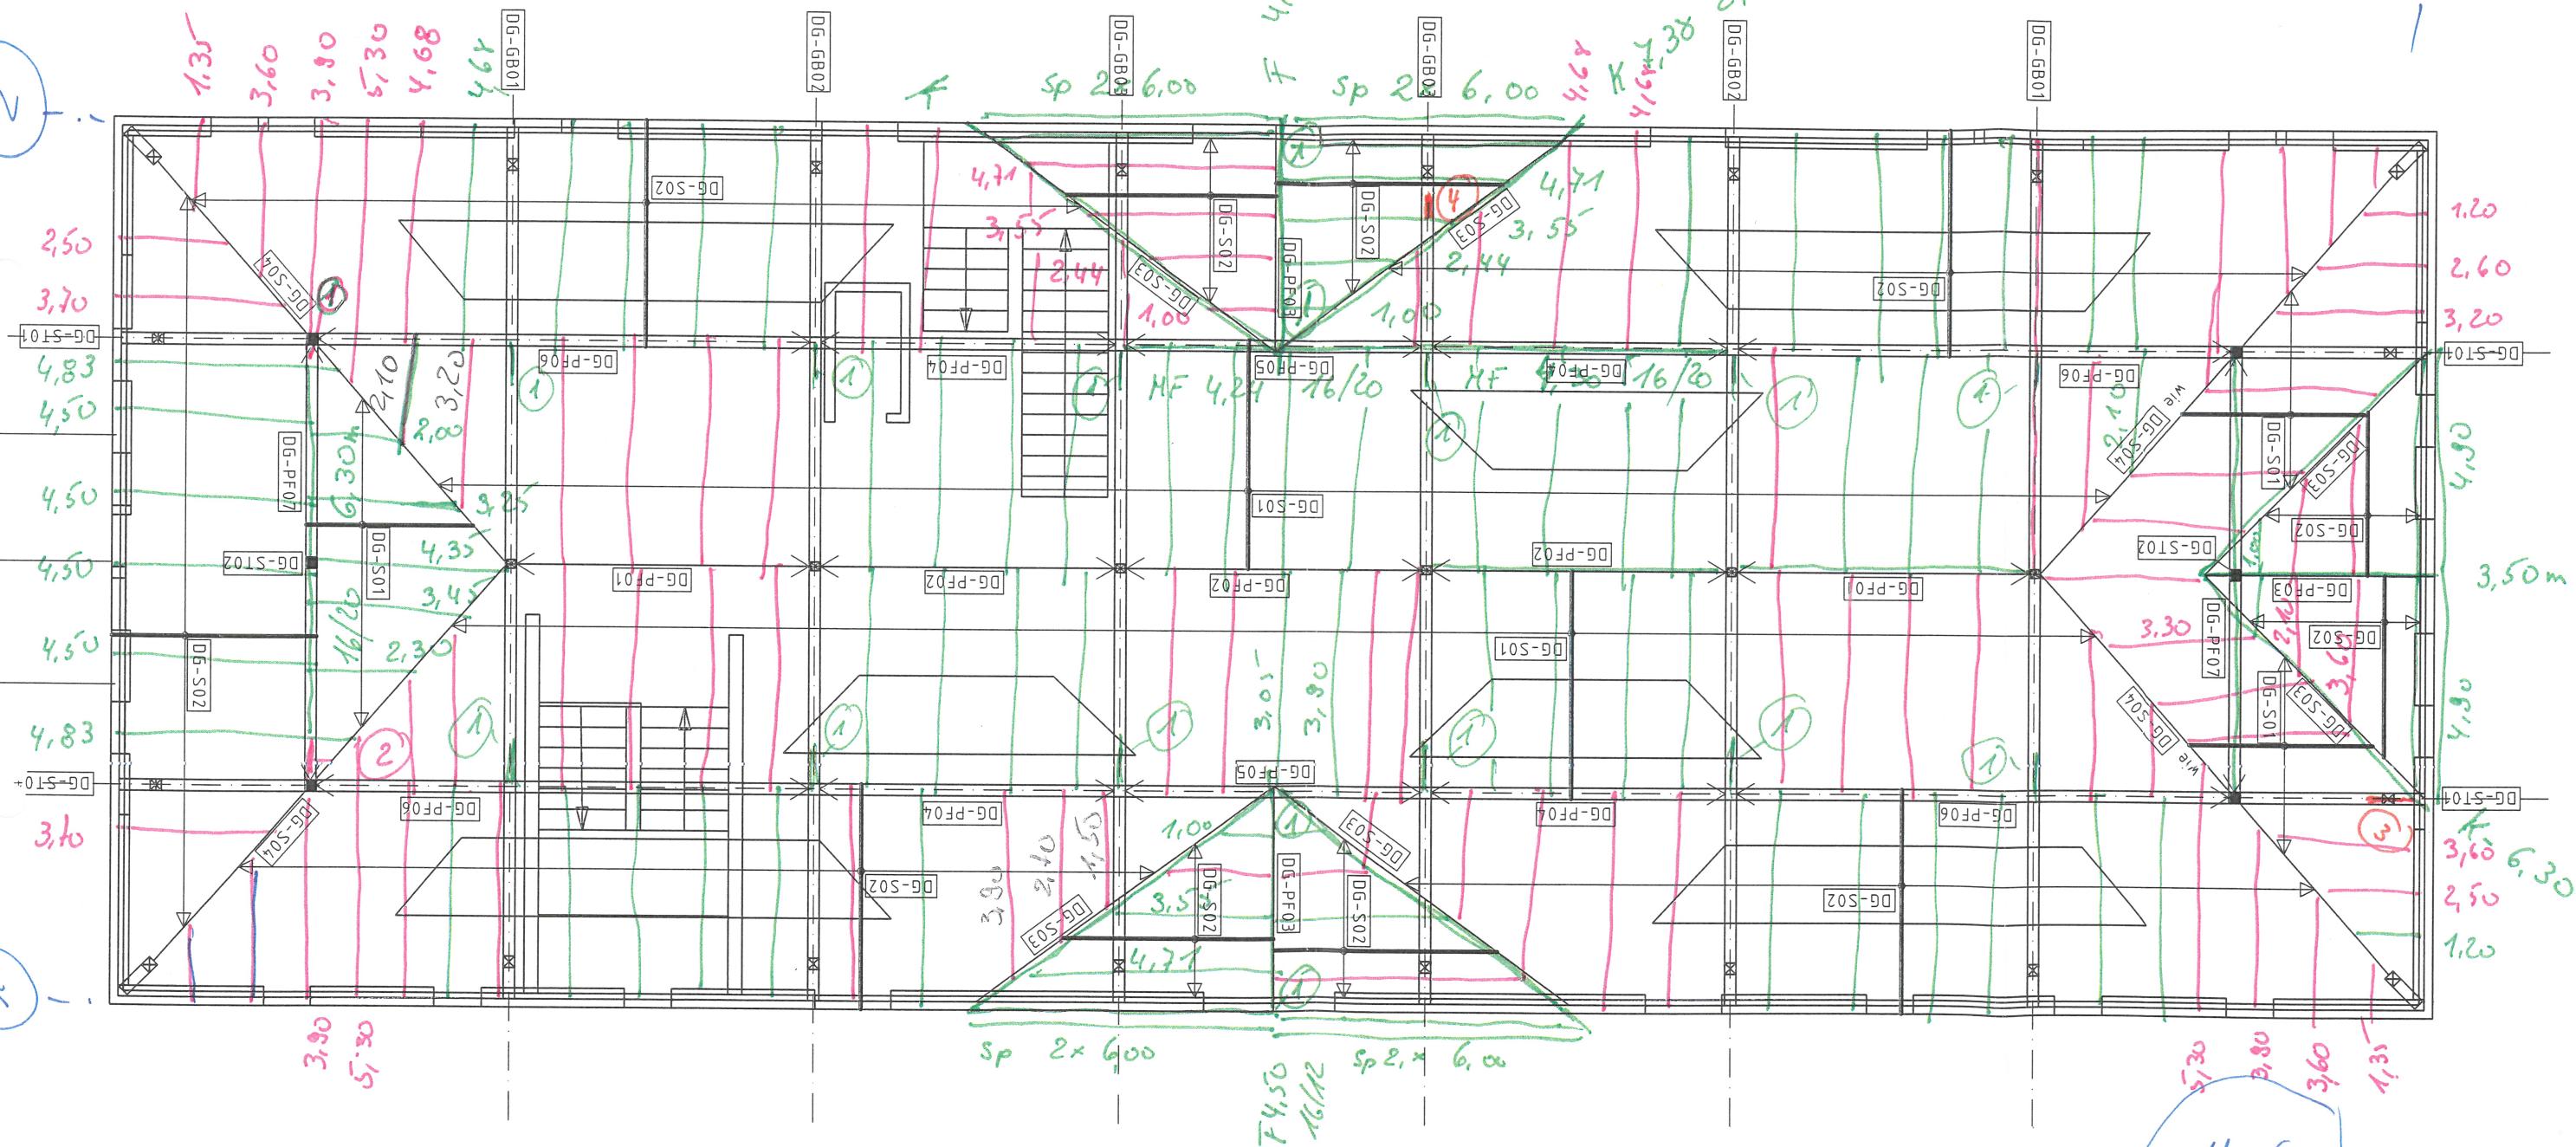
Anlage Nr. 7

In den Anlagen Nr. 7, 8 und 9 sind rot gekennzeichnet alle erhaltenen Bestandshölzer, grün alle neuen Hölzer.

Austausch der Hölzer, Draufsicht Dach

- Holz neu
 - Winkel
 - Winkel + Klebeanker für Schwelle
 - Verbindungsblech

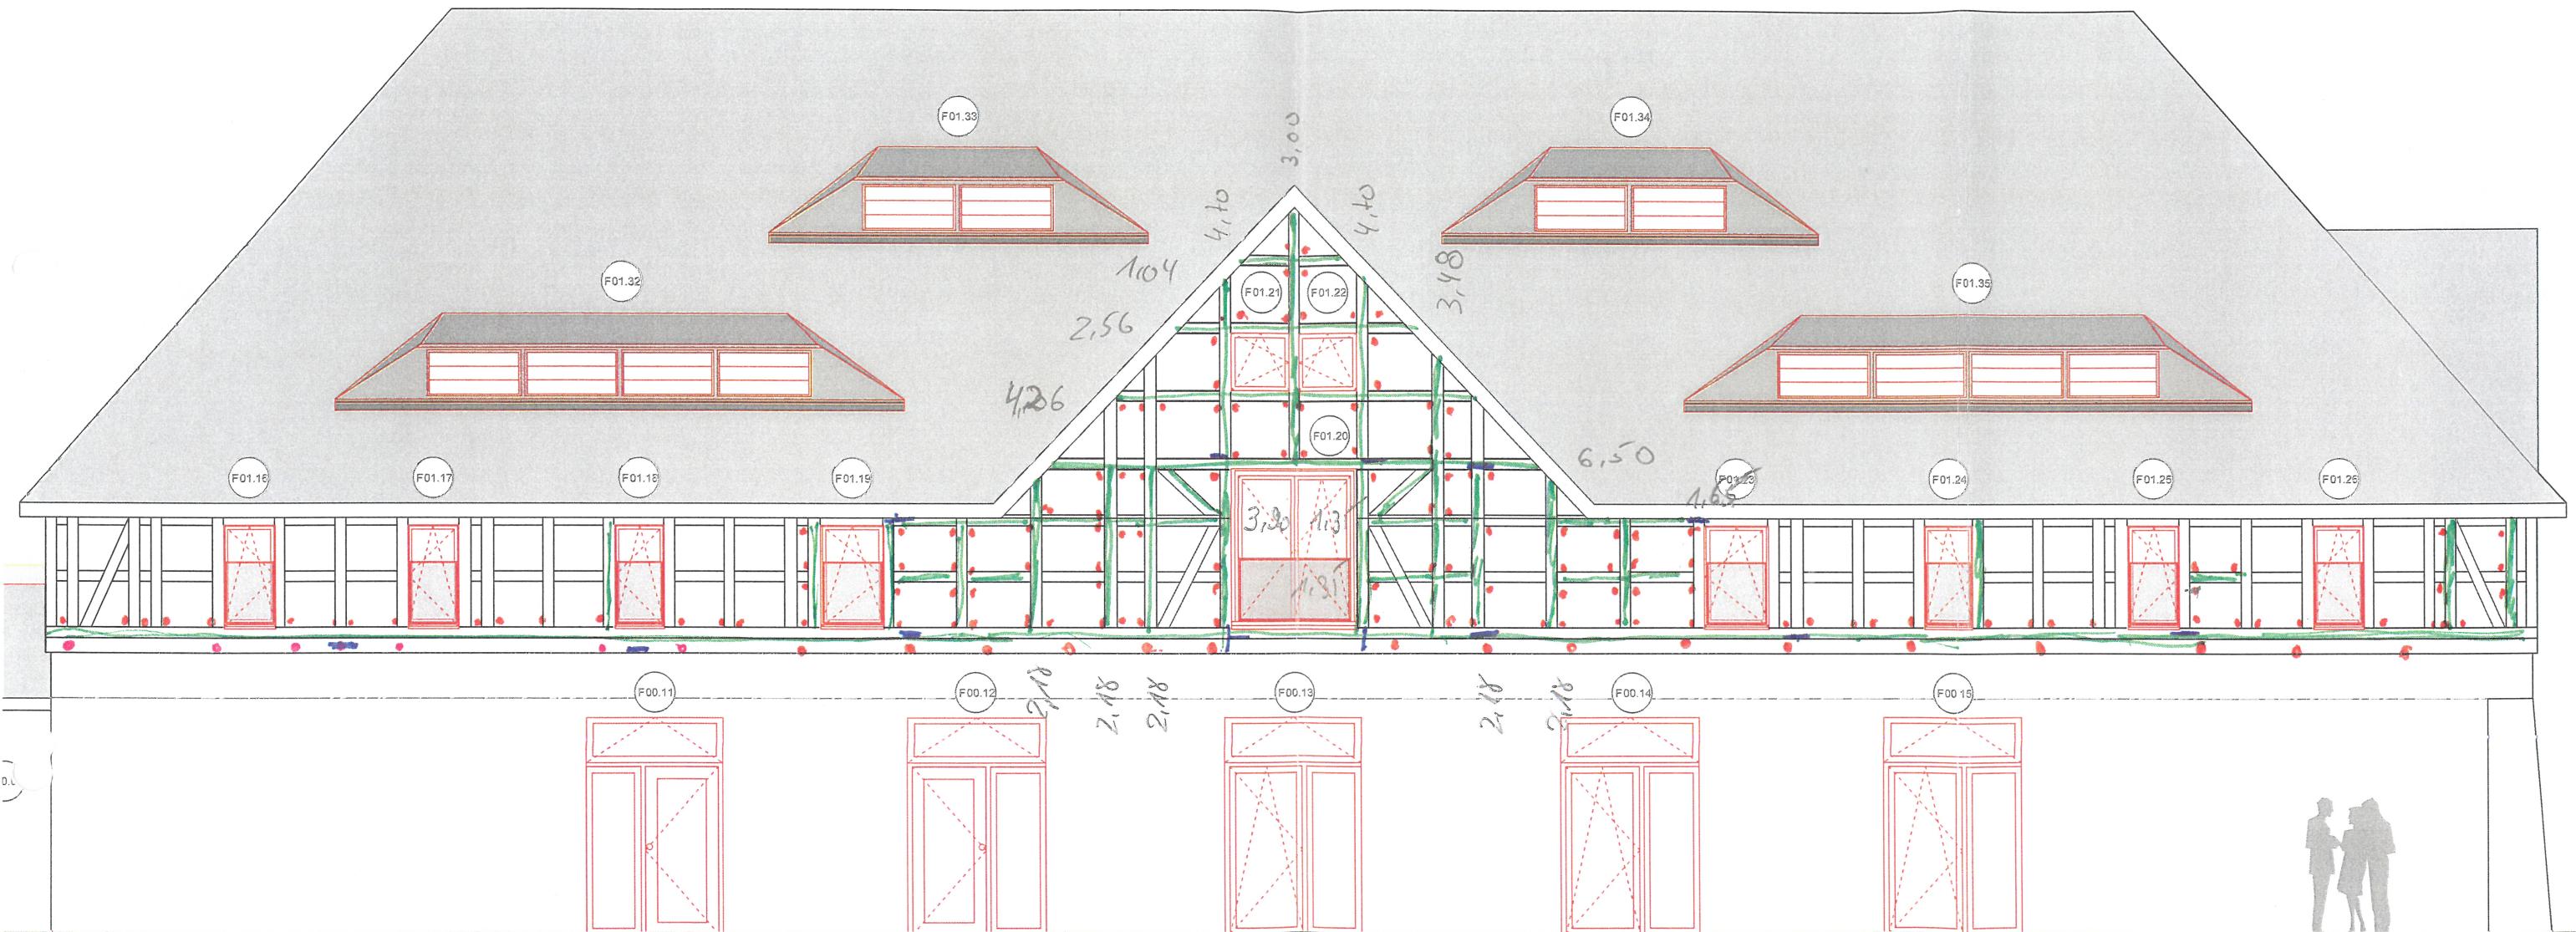
Anlage Nr. 8

Austausch der Hölzer, Längsseite
